Analisis Kondisi Berdasarkan Tingkat Kerusakan Jembatan Menggunakan Metode Bridge Manajemen System (Studi 3 Jembatan Nasional Pada Ruas Jalan Ambon-Passo)

Hamkah¹, Penina T. Istia², Hadi Purwanto³, dan Frans Bartoloma Romiwi⁴

^{1, 2, 3, 4}Jurusan Teknik Sipil, Politeknik Negeri Ambon

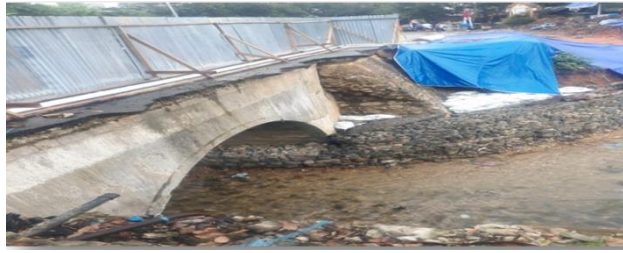
Gambar 1. Keruntuhan Elemen Sandaran Akibat Longsor

Visual pagar sandaran pecah bahkan sebagian beton telah hilang (205) ditunjukkan Gambar 1, hasil pemeriksaan detail dan perolehan nilai kondisi (NK) disajikan Tabel 1.

Elemen	S	R	K	F	P	NK	Tingkat kerusakan
Sandaran	1	1	1	1	1	5	Elemen runtuh atau tidak berfungsi lagi

Skrining sisa umur jembatan Wai Lapu dengan nilai kondisi 5 dikategorikan buruk sehingga usulan penanganan berdasarkan Tabel 9 diusulkan untuk penggantian

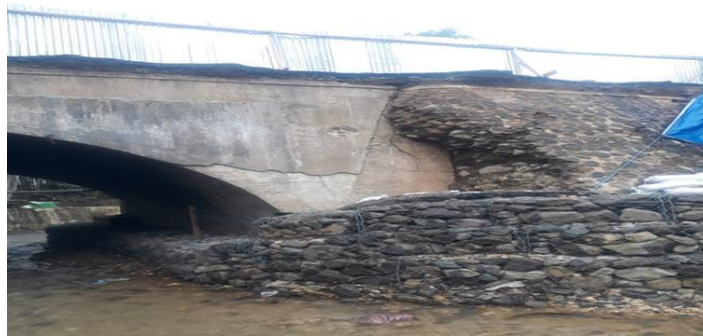
Gambar 2. Keruntuhan Elemen Abutmen Akibat Longsor

Visual Abutmen pecah bahkan sebagian beton telah hilang (205) ditunjukkan pada Gambar 2, hasil pemeriksaan detail dan perolehan nilai kondisi (NK) disajikan Tabel 2.

Elemen	S	R	K	F	P	NK	Tingkat kerusakan
Abutment	1	1	1	1	1	5	Elemen runtuh atau tidak berfungsi lagi

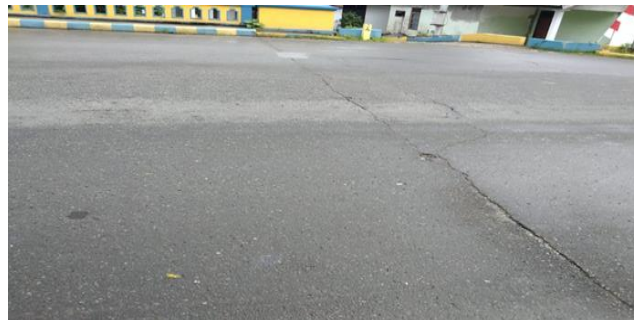
Gambar 3. Expansion Joint Terjadi Kretakan

Expansion joint pada jembatan Wai Yate mengalami kerusakan berupa retak pada permukaan aspal ditunjukkan Gambar 3 akibat pergerakan sambungan lantai (806). Hasil pemeriksaan detail dan perolehan nilai kondisi (NK) disajikan pada Tabel 3.

Elemen	S	R	K	F	P	NK	Tingkat kerusakan
Expansion joint	0	1	0	0	1	2	Kerusakan yang memerlukan pemantauan atau pemeliharaan

Skrining sisa umur jembatan Wai Yate dengan nilai kondisi 2 dikategorikan rusak ringan sehingga usulan penanganan berdasarkan Tabel 10 diusulkan untuk pemeliharaan rutin. Untuk mendukung usulan program, dilakukan skrining dengan perhitungan sisa umur jembatan menggunakan persamaan (1).

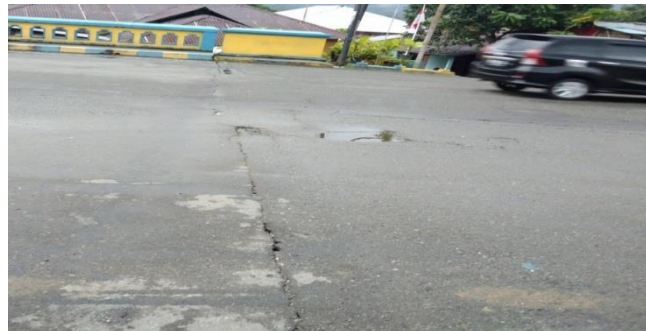
Gambar 4. Lapis Perkerasan Berlubang

Lapis perkerasan aspal pada jembatan Wai Yate mengalami kerusakan berupa permukaan berlubang ditunjukkan Gambar 4 akibat aging/durabilitas aspal (723). Hasil pemeriksaan detail dan perolehan nilai kondisi (NK) disajikan pada Tabel 4.

Elemen	S	R	K	F	P	NK	Tingkat kerusakan
Lapis perkerasan	0	1	0	0	1	2	Kerusakan yang memerlukan pemantauan atau pemeliharaan

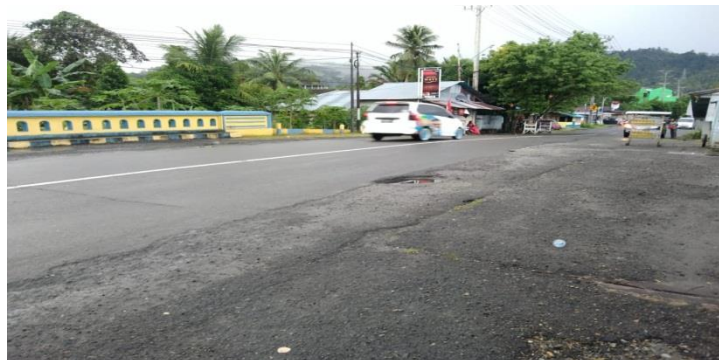
Gambar 5. Lapis Permukaan Kasar

Kerusakan lapis perkerasan aspal pada jembatan Wai Roman berupa permukaan kasar (722) ditunjukkan pada Gambar 5 dan kerusakan berupa permukaan perkerasan berlubang (723) yang ditunjukkan Gambar 6, kerusakan akibat *aging*/durabilitas aspal menurun. Pengaruh kerusakan ini menimbulkan beban kejut tambahan pada jembatan. Pemeriksaan detail dan perolehan nilai kondisi (NK = 3) diuraikan Tabel 5.

Elemen	S	R	K	F	P	NK	Tingkat kerusakan
Lapis perkerasan	1	1	1	0	0	3	Kerusakan yang membutuhkan perhatian

Skrining sisa umur jembatan Wai Roman dengan nilai kondisi 3 dikategorikan rusak ringan sehingga usulan penanganan berdasarkan Tabel 11 diusulkan untuk rehabilitasi lantai jembatan. Untuk mendukung usulan program, dilakukan skrining dengan perhitungan sisa umur jembatan menggunakan persamaan (1).

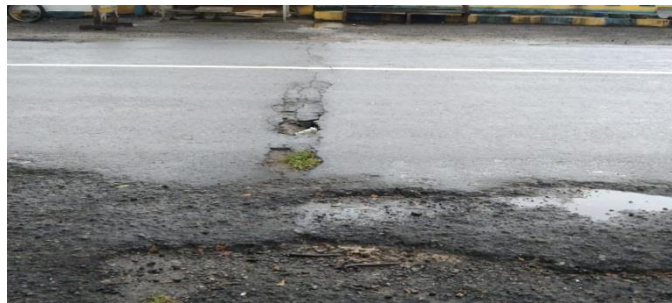
Gambar 7. Retak Pada Sambungan Muai/susut

Expantion joint jembatan Wai Roman mengalami kerusakan berupa retak pada aspal disebabkan pergerakan sambungan lantai (806) yang tidak bebas oleh pengaruh muai/susut. Retak pada sambungan (*expantion joint*) ditunjukkan pada Gambar 7. Pemeriksaan detail elemen dan perolehan nilai kondisi (NK = 3) diuraikan Tabel 6.

Elemen	S	R	K	F	P	NK	Tingkat kerusakan
Expasion joint	1	1	1	0	0	3	Kerusakan yang membutuhkan perhatian

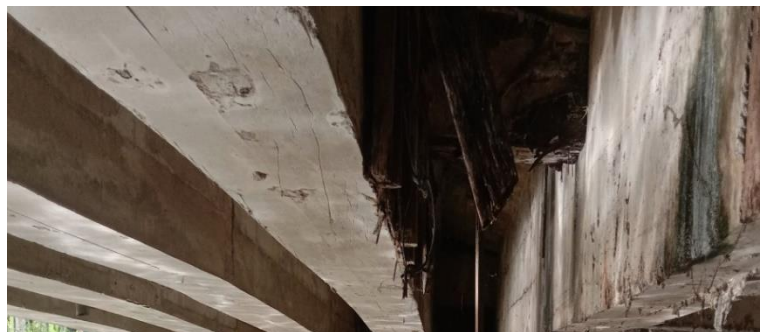
Gambar 8. Beton Keropos Pada Elemen *Gelagar* Jembatan

Gelagar jembatan Wai Roman mengalami kerusakan berupa keropos (201) yang dipengaruhi oleh rembesan dari elemen lantai jembatan. Kerusakan ini berpengaruh pada elemen diafragma seperti ditunjukkan pada Gambar 8 dan Gambar 9. Hasil pemeriksaan detail elemen dan perolehan nilai kondisi (NK= 2) diuraikan Tabel 7.

Elemen	S	R	K	F	P	NK	Tingkat kerusakan
Gelagar	1	0	0	0	1	2	Kerusakan yang memerlukan pemantauan atau pemeliharaan

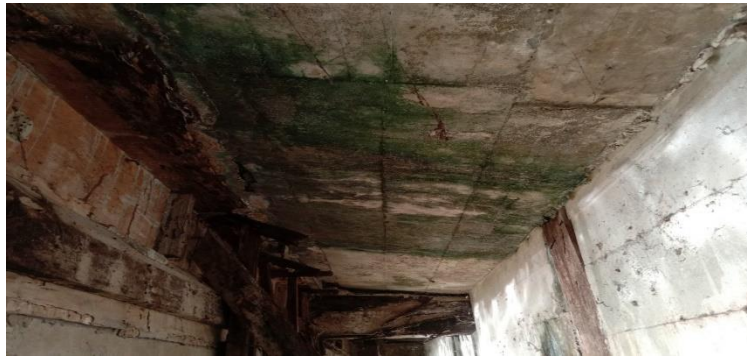
Gambar 9. Rembesan Pada Elemen Lantai Jembatan

Lantai jembatan Wai Roman mengalami kerusakan berupa rembesan (201) yang mempengaruhi elemen gelagar jembatan. Kerusakan ini juga berpengaruh pada elemen diafragma seperti ditunjukkan pada Gambar 9. Hasil pemeriksaan detail elemen dan perolehan nilai kondisi (NK = 2) disajikan pada Tabel 8.

Elemen	S	R	K	F	P	NK	Tingkat kerusakan
Lantai Jembatan	1	0	0	0	1	2	Kerusakan yang memerlukan pemantauan atau pemeliharaan
